Caso de Sucesso:
**Mina de Terrafame,
Finlândia** – 10 anos
de monitoramento
HX270

Terraflame é a **maior mina de níquel da Europa**, e a única no mundo onde o processamento é baseado no método biolixiviação. A mineradora tem 1.300 funcionários (diretos e indiretos) e **decidiu investir na automação do monitoramento e inspeção do seu principal transportador em 2012.**

Dados da correia monitorada:

TCLD ST2500 1.600mm, 4.800m de comprimento – do britador primário para a usina.

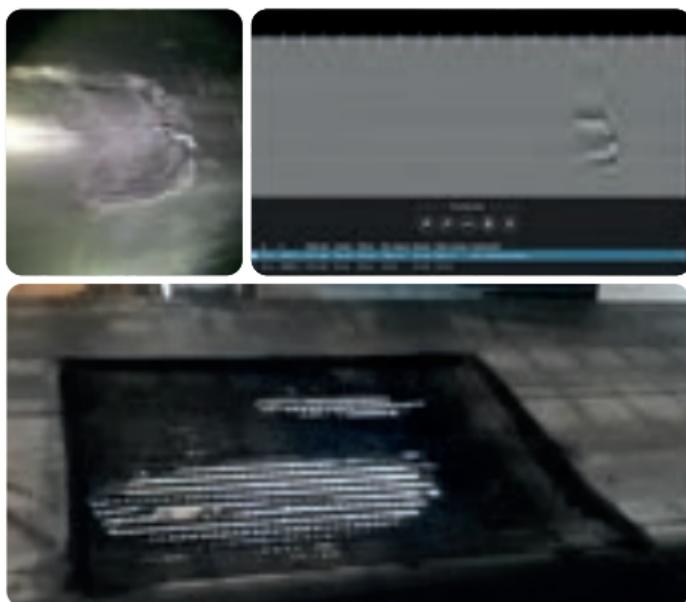
- 1. Pedras se alojaram entre o tambor de calda, causando um dano crítico na correia com quebra de cabos de aço.** O sistema identificou o dano, parou o transportador e o dano foi reparado antes que piorasse a condição da correia.

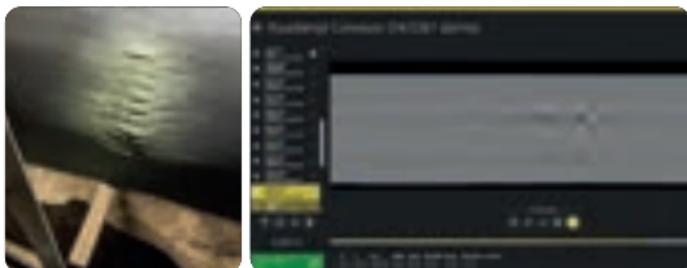
Situação pela manhã do dia 14/08/2021

2. Monitoramento de um dano na emenda de cabo de aço. O dano evoluiu rapidamente (de manhã para a noite), e o sistema acompanhou a evolução e parou o transportador quando o mesmo chegou nos limites críticos definidos pelo usuário.

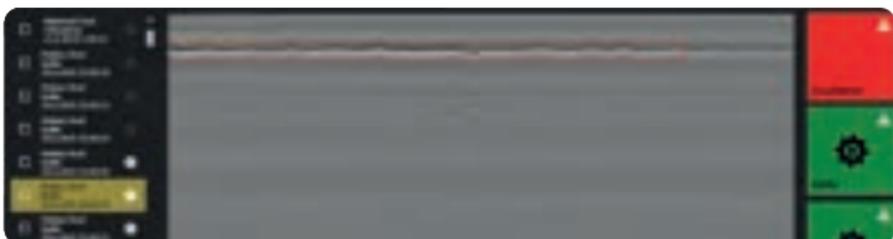
3. **20/06/2019** – Uma rocha pontiaguda passou pelo chute e penetrou na correia, rasgando-a. O sistema de monitoramento parou o transportador imediatamente e os danos foram minimizados.

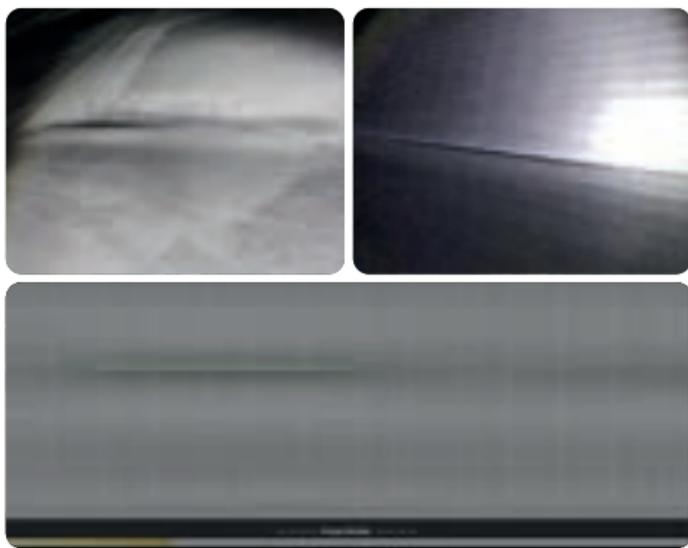
Estágio inicial – 30/08/2018

4. Acompanhamento da evolução de falha de emenda – **cabo de aço**
