Caso de Sucesso:

LKAB, Suécia

Minério de Ferro

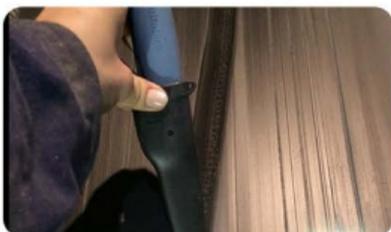
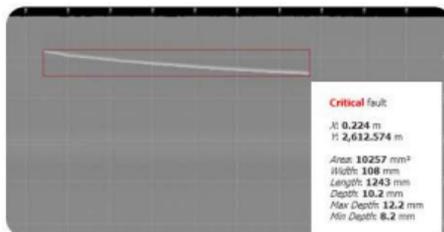
Em um ano de operação, o HX270 detectou alguns danos críticos e vários danos menores, que foram reparados em paradas programadas de manutenção. **Um exemplo de detecção de um dano crítico foi um parafuso que ficou preso no ponto de carregamento do TCLD** mais longo do circuito, TR020, que causou um dano até o cabo de aço da correia. O sistema parou o transportador no dia 12/04/2015 às 10:30 da noite.

A área do dano foi reparada imediatamente e o **transportador estava operante no outro dia as 8 da manhã**. “Reparos rápidos agora são possíveis uma vez que o sistema detecta o dano e leva o mesmo até uma área pré-definida do

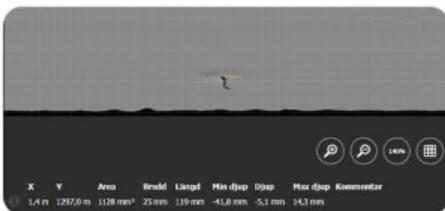
Outro exemplo de manutenção proativa em correias, foi um dano que poderia ter se tornado crítico se não fosse a atuação do HX270. Um pedaço de metal pontiagudo transpassou a correia, mas felizmente

fez apenas um rasgo quebrando o cabo de aço. O sistema identificou o dano de imediato, e a correia foi inspecionada na noite de 17 de novembro de 2015. A produção pode continuar e o reparo foi feito na manhã seguinte.

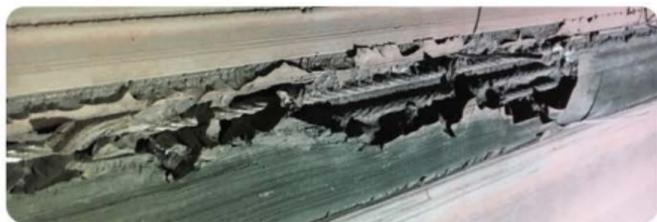
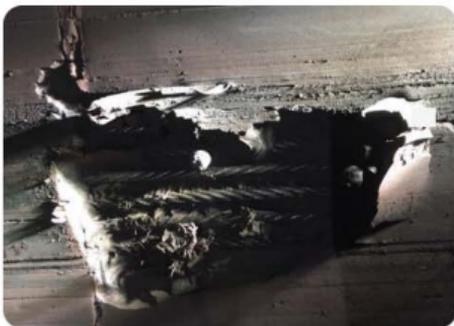
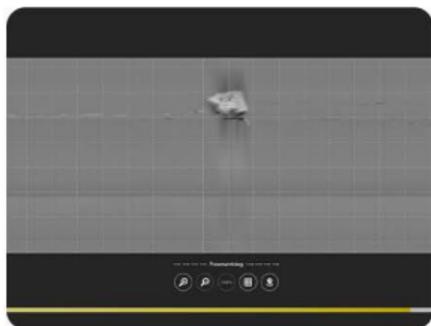
Um dos sistemas de monitoramento foi instalado em Agosto de 2019, e em fevereiro de 2020 ele já demonstrou sua eficiência. Na noite do dia 19, **uma placa metálica ficou presa no chute de carregamento e começou a danificar a correia**. O HX270 parou a correia antes do rasgo total da correia e o possível desastre foi evitado.
