Caso de Éxito:

**LKAB, Suécia**

**Mineral de Hierro**

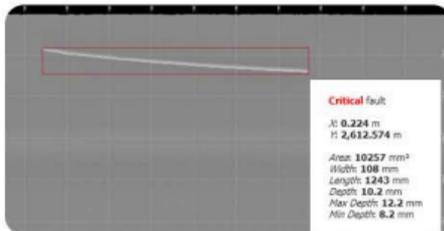
En un año de operación, el HX270 detectó algunos daños críticos y varios daños menores, los cuales fueron reparados durante las paradas programadas de mantenimiento. **Un ejemplo de detección de un daño crítico fue un tornillo que quedó atascado en el punto de carga del TCLD más largo del circuito**, TR020, lo que causó daños en el cable de acero de la correa. El sistema detuvo el transportador el día 12/04/2015 a las 10:30 de la noche.

El área dañada fue reparada de inmediato y el transportador estaba operativo al día siguiente a las 8 de la mañana. "Ahora es posible realizar reparaciones rápidas una vez que el sistema detecta el daño y lo lleva a una zona predefinida del

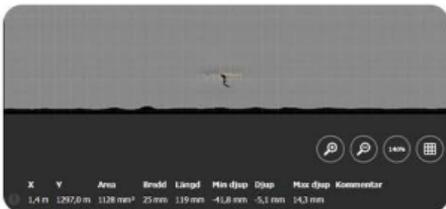
Otro ejemplo de mantenimiento proactivo en correas fue un daño que podría haber resultado crítico si no fuera por la intervención del HX270. Un trozo de metal puntiagudo perforó la correa, pero afortunadamente solo causó una

pequeña rasgadura y rompió un cable de acero. El sistema identificó el daño de inmediato, y la correa fue inspeccionada en la noche del 17 de noviembre de 2015. La producción pudo continuar y la reparación se realizó a la mañana siguiente.

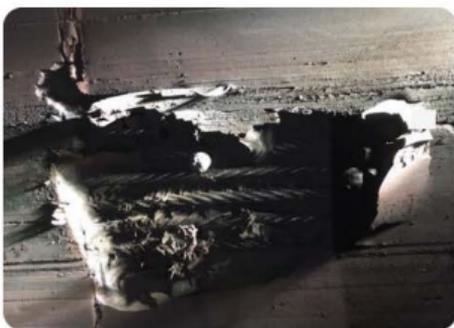
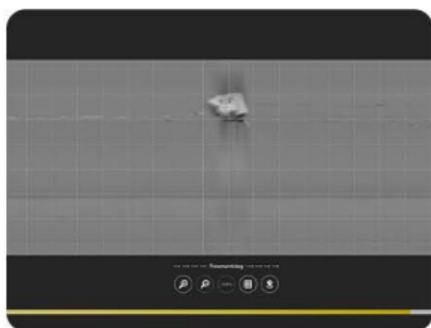
Uno de los sistemas de monitoreo fue instalado en agosto de 2019, y en febrero de 2020 ya demostró su eficacia. En la noche del 19 de febrero de 2020, **una placa metálica quedó atrapada en la rampa de carga y comenzó a dañar la correa**. El HX270 detuvo la correa antes de que se produjera una rasgadura total y se evitó un posible desastre

La pérdida habría sido enorme si toda la correa se hubiera rasgado. El cliente pudo realizar una reparación planificada en los daños y continuar la producción. El desastre potencial aquí radica en que, debido a la rasgadura anterior de la correa, antes de la compra del HX270, el cliente no tenía una correa de repuesto para el
