Caso de Éxito:
**Mina de Terrafame,
Finlandia – 10 años
de monitoreo HX270**

Terrafame es la **mayor mina de níquel en Europa**, y la única en el mundo donde el procesamiento se basa en el método de biolixiviación. La compañía minera cuenta con 1.300 empleados (directos e indirectos) y **decidió invertir en la automatización del monitoreo e inspección de su principal transportador en 2012.**

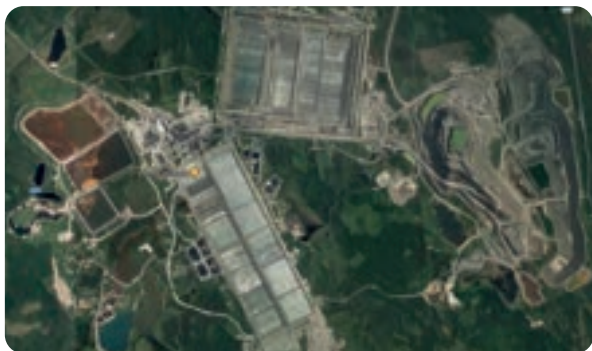
Dados de la correa monitoreada:

TCLD ST2500 1.600mm, 4.800m de ancho— desde el triturador primario hasta la planta de procesamiento.

Velocidad: 3m/s

Capacidad: 4.000ton/hora

Granulometría promedio: 250mm

Importancia: línea única – 100% del mineral que alimenta la planta

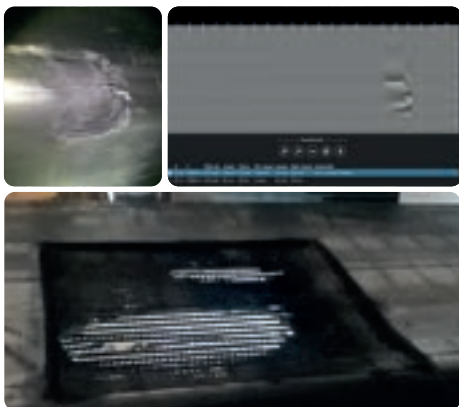
1. Piedras se alojaron entre el tambor de cola, causando un daño crítico en la correa con rotura de cables de acero. El sistema identificó el daño, detuvo el transportador y se reparó el daño antes de que empeorara la condición de la correa.
